Gemeinden Remetschwil und Stetten

Renaturierung und Hochwasserschutzmassnahmen **Dorfbach Busslingen**

Bauprojekt

Technischer Bericht

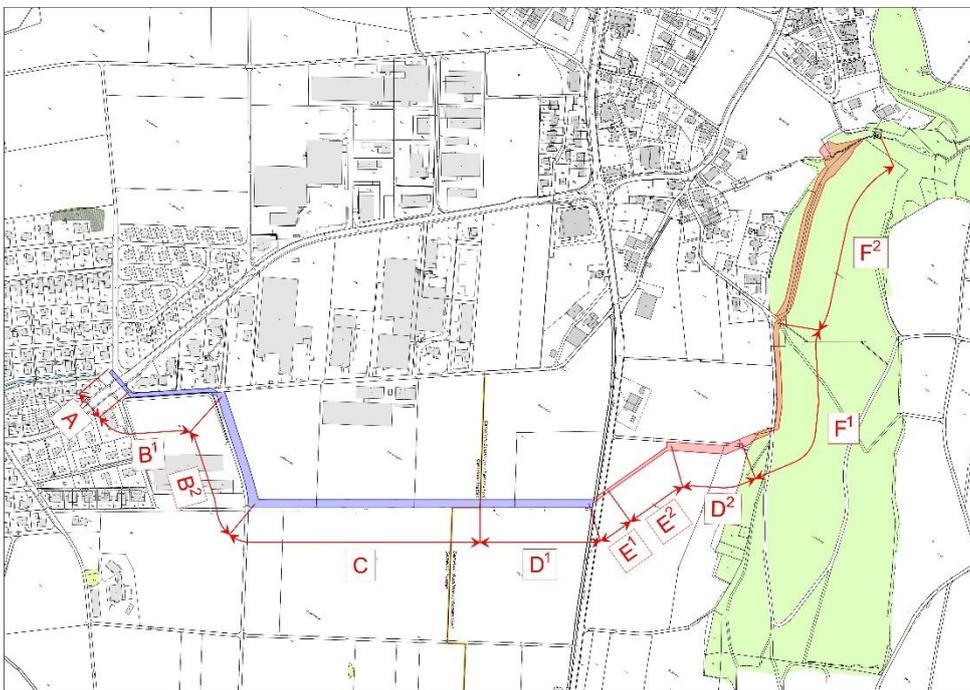
Abbildung 0 Übersicht Abschnitte Hochwasserschutz (rot) und Revitalisierung (blau).

In nachfolgender Grafik sind die Abschnitte Hochwasserschutz und Revitalisierung dargestellt. Die Abgrenzung der Abschnitte Revitalisierung und Hochwasserschutz wurde in Vorabklärungen gemeinsam mit Bund und Kanton festgelegt.

Mit der Ausdolung des Dorfbaches werden die Schutzdefizite behoben. Der Abschnitt Hochwasserschutz (E1-F2) liegt im Abschnitt oberhalb der Kantonsstrasse im Bereich von Hm 740 bis Hm 1'150 (bis und mit Bachdurchlass Kantonsstrasse). Der Abschnitt Hochwasserschutz ist 670 m lang und macht damit 48% der Gesamtprojektlänge aus. Es kann mit der **Grundsubvention Hochwasserschutz von 35% der beitragsberechtigten Kosten** gerechnet werden.

Die Ausdolung des Dorfbaches Busslingen von Hm 0 bis Hm 740 (Abschnitt A-D1) wird als Revitalisierungsmassnahme definiert, da die Hochwasserabflüsse gemäss Vorgaben Schutzzielmatrix in der bestehenden Bachleitung auf Höhe Hm 740 abgeleitet werden könnten. Die bestehende Bachleitung hat ab Abschnitt D1 mit einem Durchmesser von DN 1000 und einem Gefälle von 2.9% (gemäss AGIS) eine Kapazität von 4.5 m³/s, was für die Dimensionierungswassermengen HQ30 gemäss Tabelle 5 (Kap. 2.7 Abflussmengen) ausreichen würde. Da der offengelegte Abschnitt Hochwasserschutz auf Höhe Hm 740 nicht an die bestehende Bachleitung im Bereich Bodenächer angehängt, sondern ebenfalls offengelegt durch die Flur geführt wird, gilt dieser Abschnitt als Revitalisierungsmassnahme.

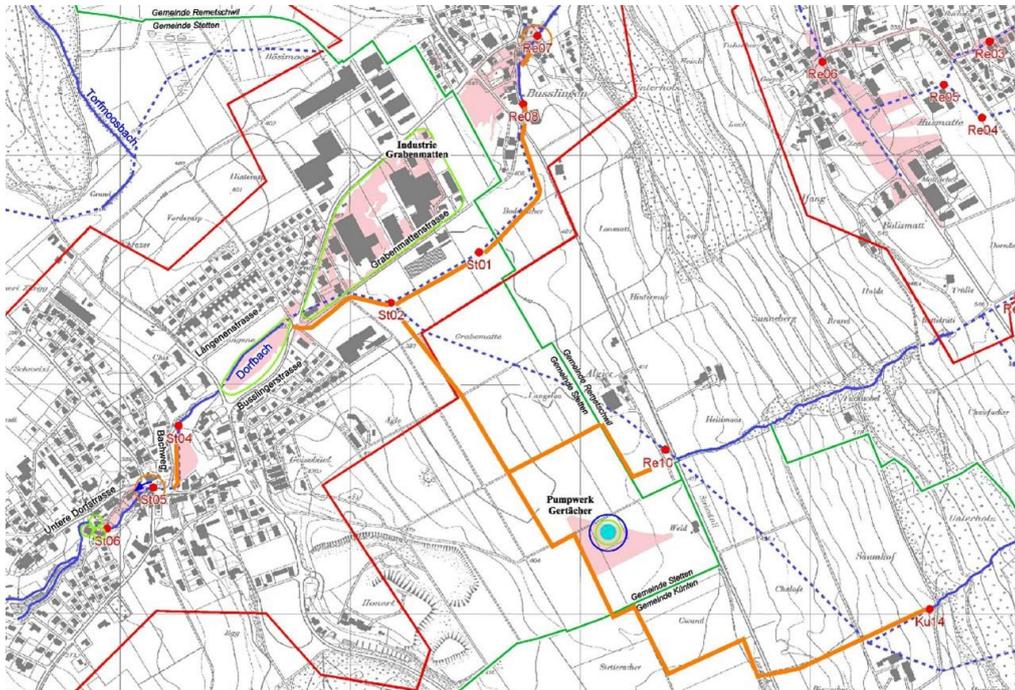
Abbildung 1 Lage der Schutzdefizite aus Gefahrenkarte Hochwasser

Die Gefahrenkarte Hochwasser Unteres Reusstal weist im Ortsteil Busslingen der Gemeinden Remetschwil und Stetten Schutzdefizite bei einem Hochwasserabfluss auf (Abbildung 1). Hochwasserabflüsse haben schon mehrmals zu Überflutungen geführt.

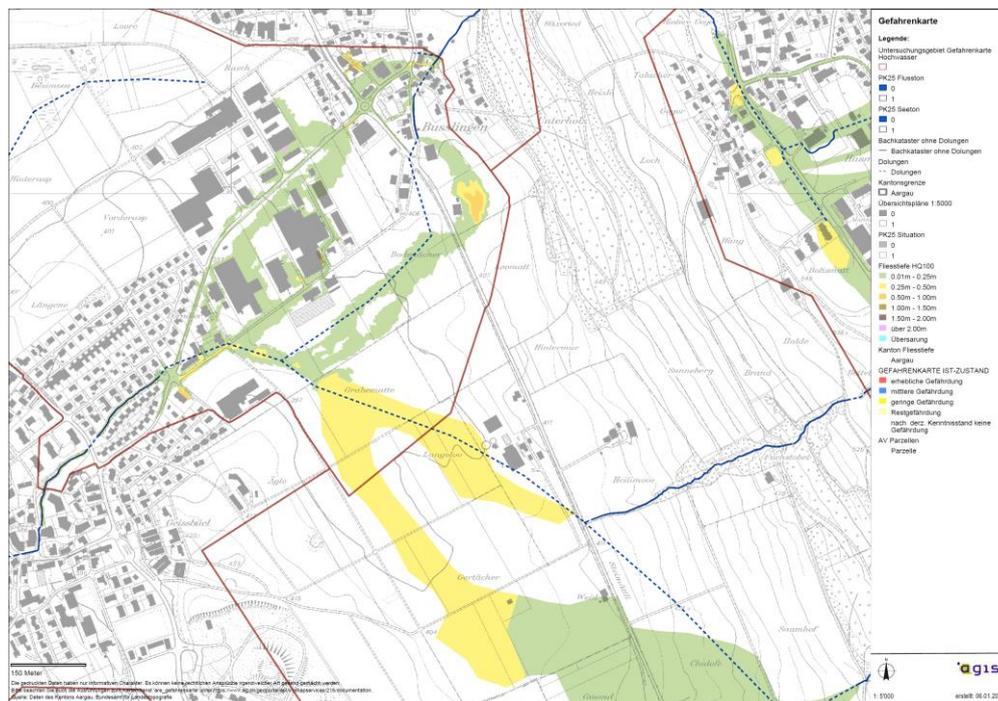
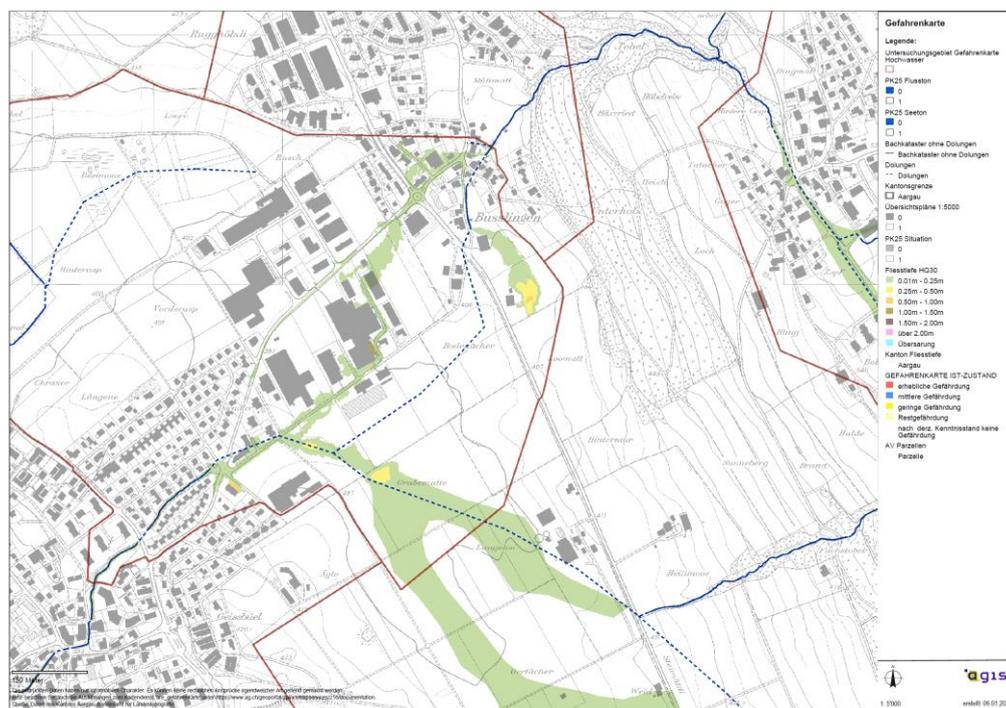
Abbildung 2 Fliesstiefen bei HQ100 oben und bei HQ30 unten

Die Fliesstiefenkarten bei HQ100 und schon bei HQ30 (Abbildung 2) zeigen viele bebaute Grundstücke und grosse Kulturlandflächen, die bei einer Überflutung betroffen sind. Ereignisse im Jahr 1968 und 1993 lösten Massnahmen aus, welche aber bisher nicht genügend Wirkung zeigten.

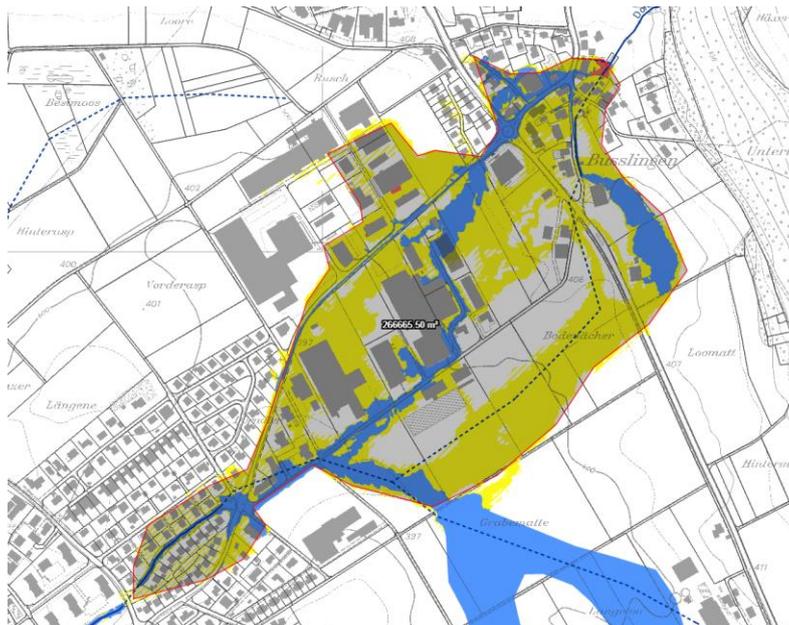
Abbildung 3 Fläche für Berechnungen EconoMe gemäss Gefahrenkarte Hochwasser (AGIS)

Für die Berechnung mit EconoMe wurde «Überschwemmung dynamisch» (auf Grund der Geländeneigung und des Geschiebetriebs) gewählt. Die Berechnung ergibt ein Kosten/Nutzen-Verhältnis von mit einem Wert von 1.6. Verhältnisse über 1 werden als wirtschaftlich bewertet. Die Kontrollberechnung mit «Überschwemmung statisch» ergab ebenfalls ein wirtschaftliches Ergebnis. Nutzung und Wirtschaftlichkeit der Hochwasserschutzmassnahmen des Projekts sind gegeben.

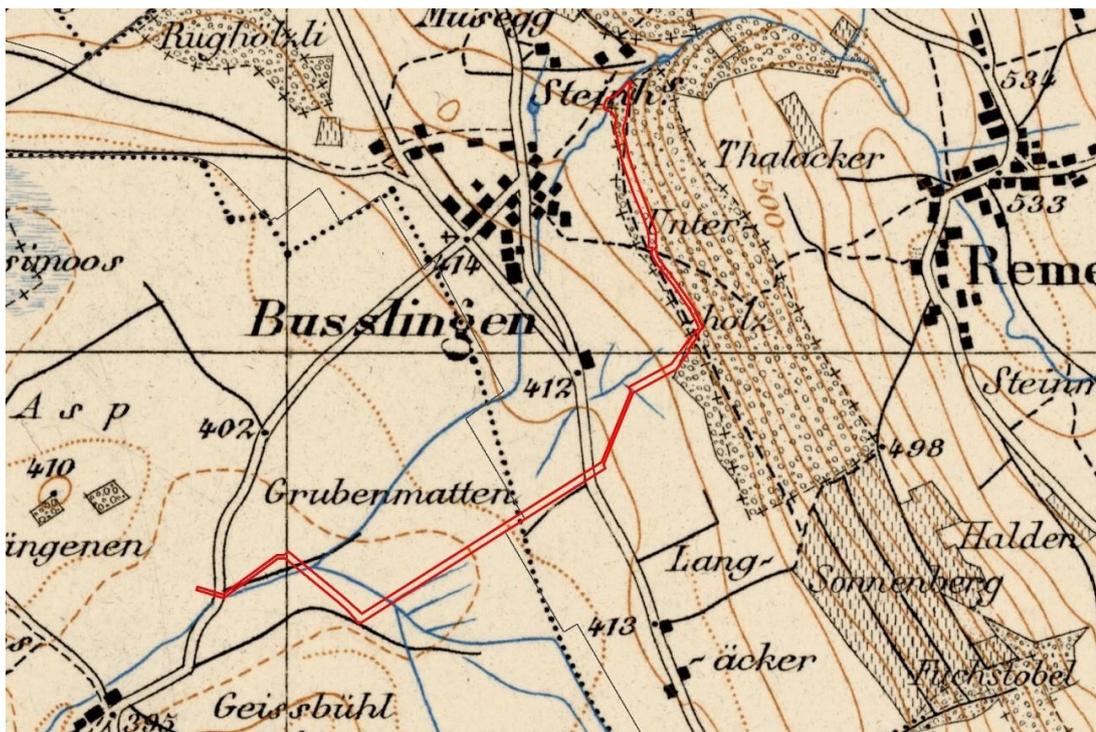
Abbildung 4 Siegfriedkarte 1880 / 1940 zeigt den früheren Verlauf des Baches. Der geplante Gewässerraum ist rot eingetragen.

Feuchtgebiete und Bäche prägten bis 1940 das Landschaftsbild (Siegfriedkarte Abbildung 4). Noch heute weisen Grabenmatte und Heitimoos auf ehemalige Feuchtgebiete angrenzend an die Fliessgewässer hin. Heute sind die Gewässer auf der Grabenmatte nicht mehr sichtbar.

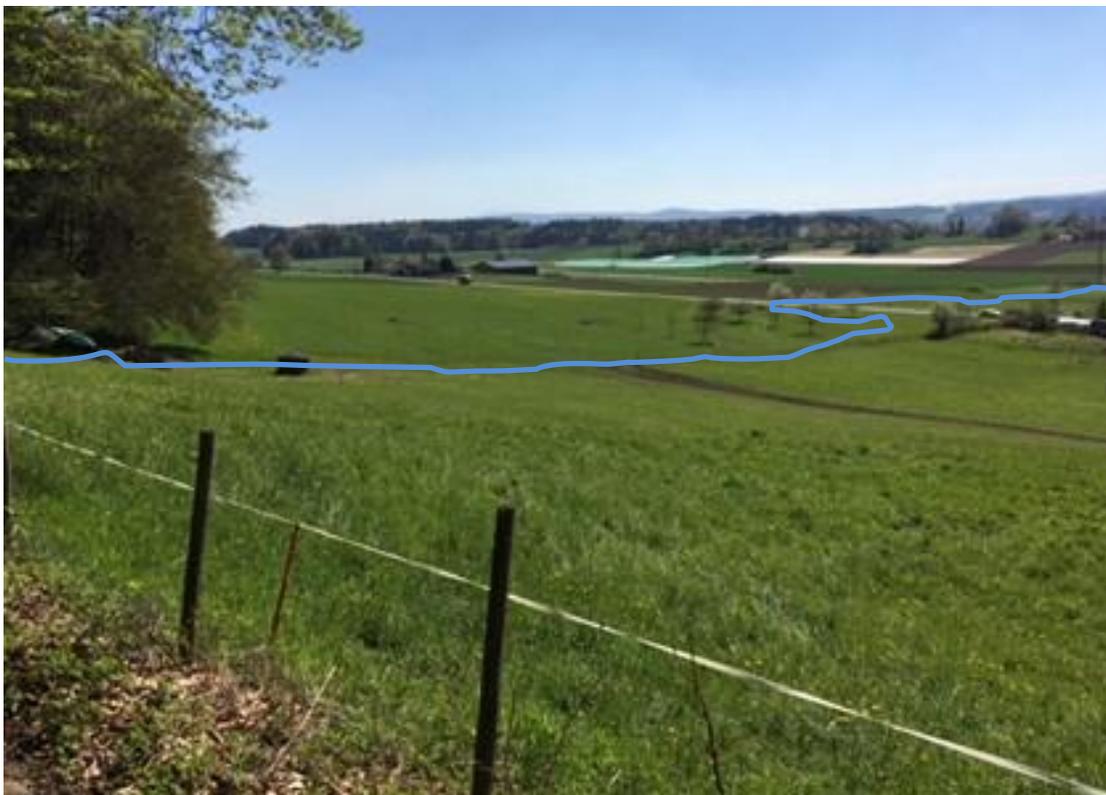
Abbildung 5 Dorfbach Busslingen in der Landschaft

Die Gestaltung des neuen Gewässerraumes mit Pflanzen, Hecken und allenfalls Bäumen wird die ausgeräumte Landschaft wieder beleben und neue Strukturen schaffen (Abbildung 5 und Abbildung 6).

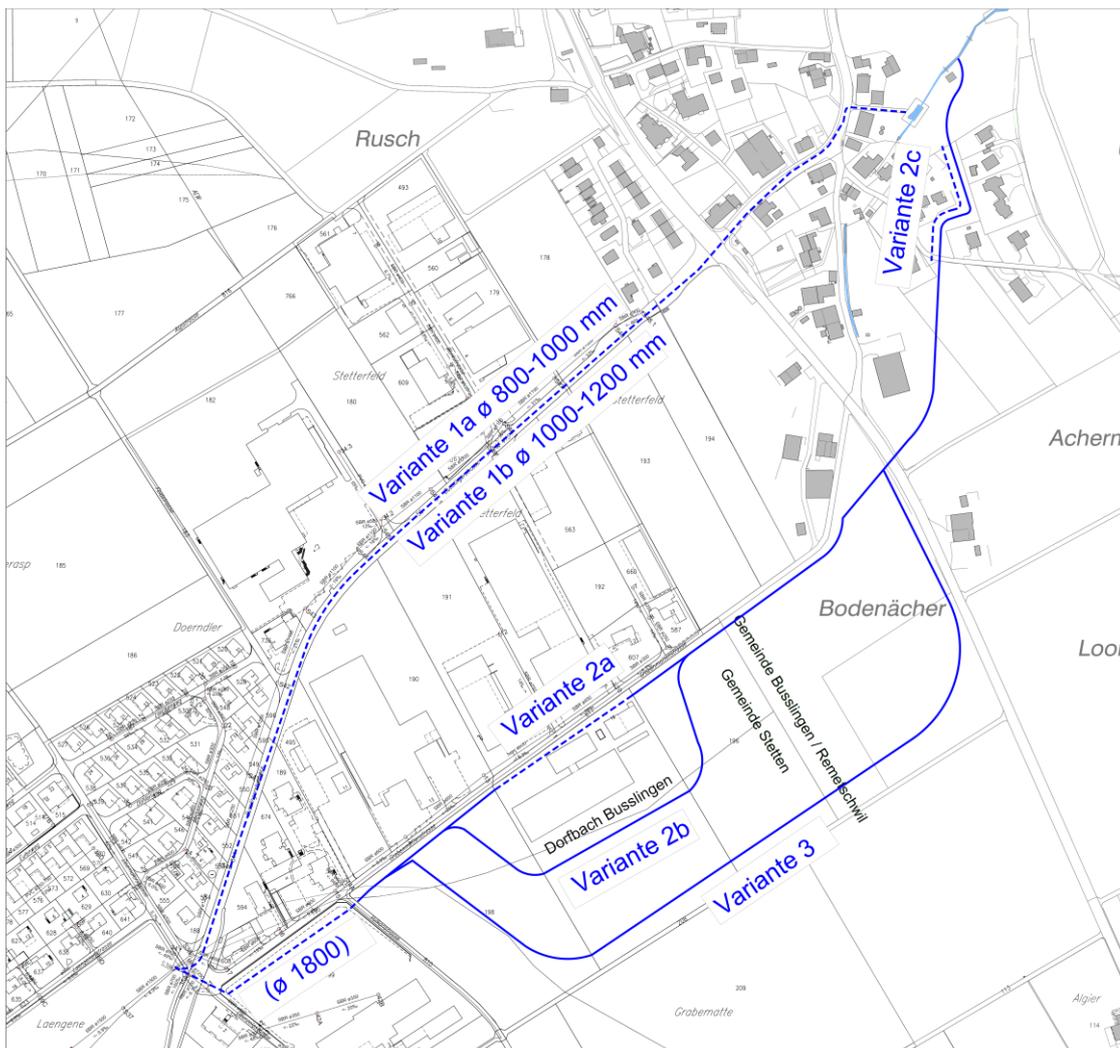
Abbildung 7 Machbarkeitsstudien 2005, geprüfte Varianten

Seit Jahrzehnten wird nach Lösungen zur Minderung der Risiken von Hochwasserschäden und Aufwertung der Landschaft gesucht. Die nach Überschwemmungen im Jahr 1968 erstellte Entlastung des Bachwassers in die Mischabwasserleitung (Zuleitung zur Kläranlage) von 1973 genügt den Anforderungen an den Gewässerschutz nicht mehr. Erneute Überschwemmungen im Jahr 1993 lösten 2000 bis 2005 weitere Studien aus. Diese schlugen nach sorgfältiger Abwägung von Aufwand und ökologischer Aufwertung die Lösung 2b, resp. 2c vor (Abbildung 7). Damit hätten etwa 2/3 des eingedolten Baches geöffnet werden können.

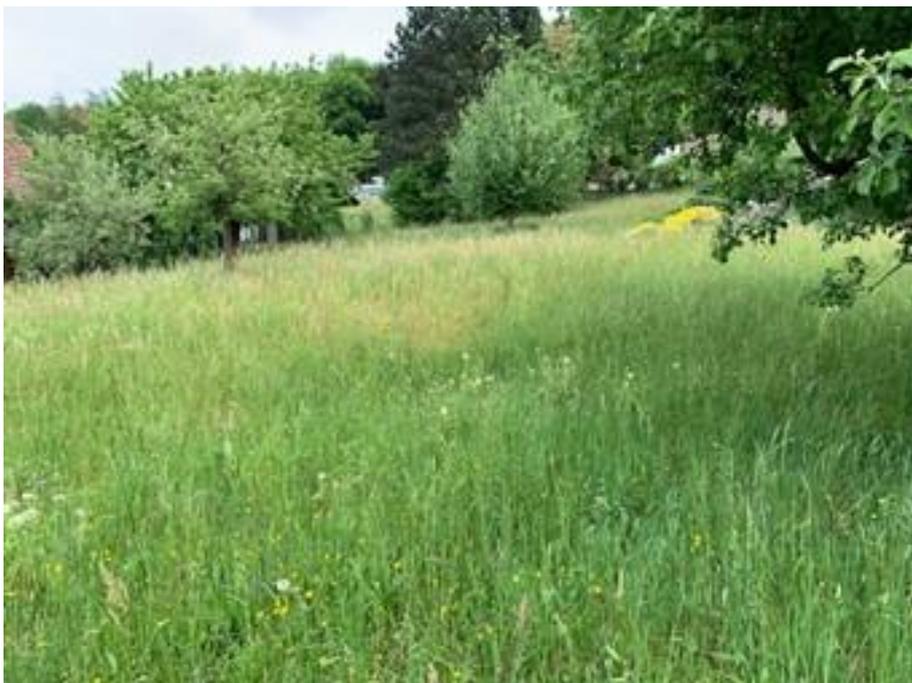
Abbildung 8 Zu kleine Baulücke der Variante 2c

Insbesondere die Lösung 2c mit einer Eindolung zwischen den Liegenschaften liesse sich nur mit unverhältnismässigem Aufwand realisieren (vergleiche nachfolgende Abbildung 8). Eine offene Führung des Baches in diesem Abschnitt ist aus topographischen Gründen nur sehr stark verbaut machbar.

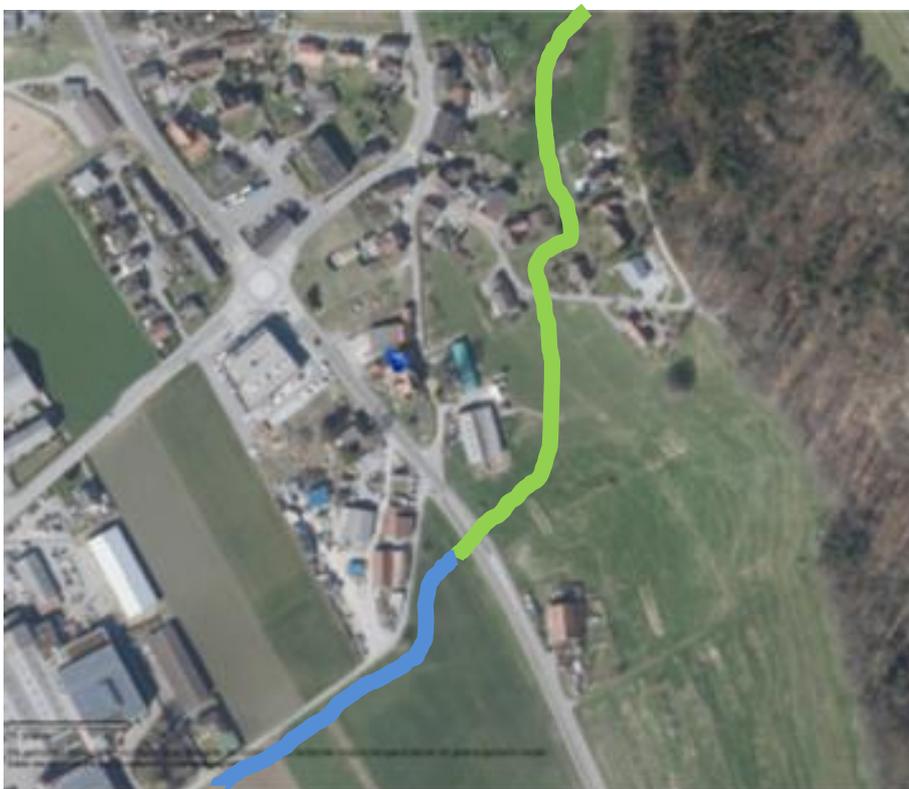
Abbildung 9 Machbarkeitsstudien 2005, Oberer Abschnitt

Alle Varianten 2 mit einem offengelegten Bach führen dazu, dass der Hofraum des Landwirtes Rindlisbacher Stephan, Bachstrasse 8 zerschnitten wird. Ein solcher Eingriff in einen Landwirtschaftsbetrieb ist nicht bewilligungsfähig, weil der Betrieb mit dieser Einschränkung unter den Aspekten Sicherheit und Wirtschaftlichkeit nicht mehr geführt werden kann. Das führt dazu, dass der in der Abbildung 9 grün eingefärbte, obere Abschnitt oberhalb der Kantonsstrasse eingedolt werden muss. Das ist aus ökologischer Sicht nicht zu begrüssen und kostenintensiv.

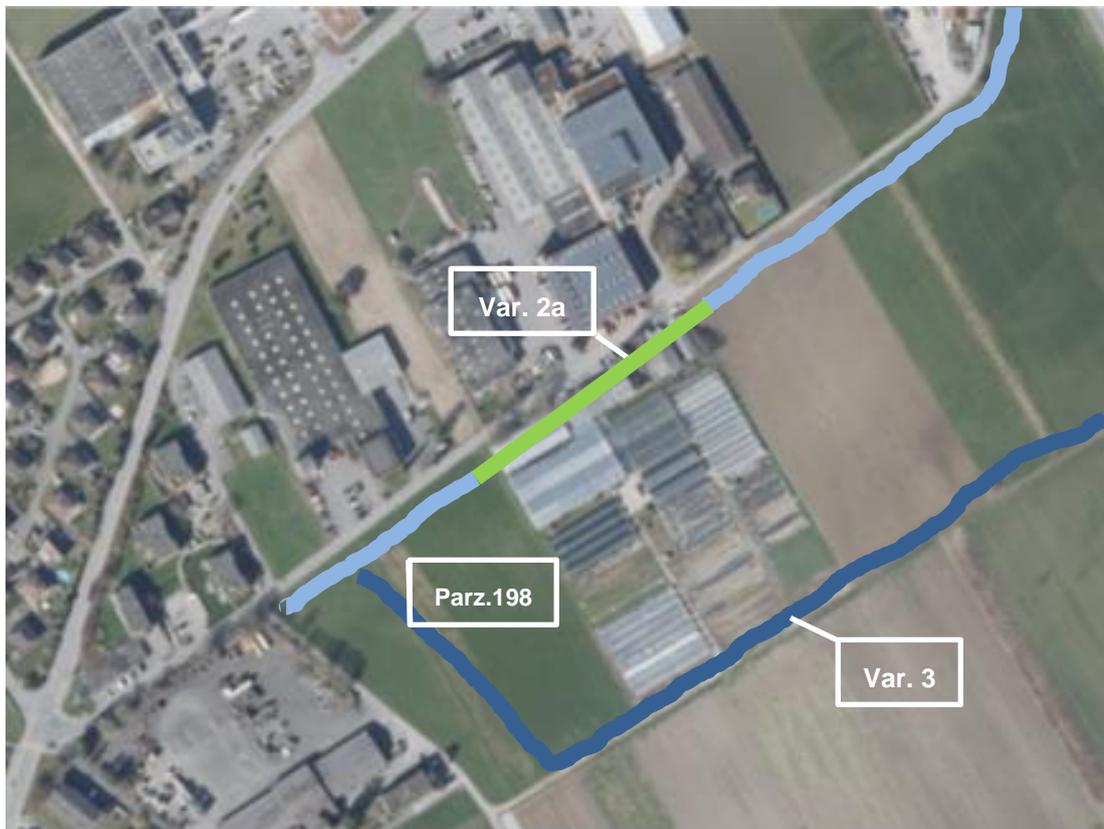
Im unteren Abschnitt liegt ein weiterer Betrieb mit intensiver Nutzung (Abbildung 10). Ein offen geführter Bach würde den Zugang von der Grabenmattstrasse zum Betrieb verunmöglichen, weshalb die Variante 2a einen weiteren eingedolten Abschnitt (grün markiert) vorsah.

Abbildung 10 Machbarkeitsstudie 2005, Unterer Abschnitt mit Eindolung vor der Gärtnerei (Variante 2a)

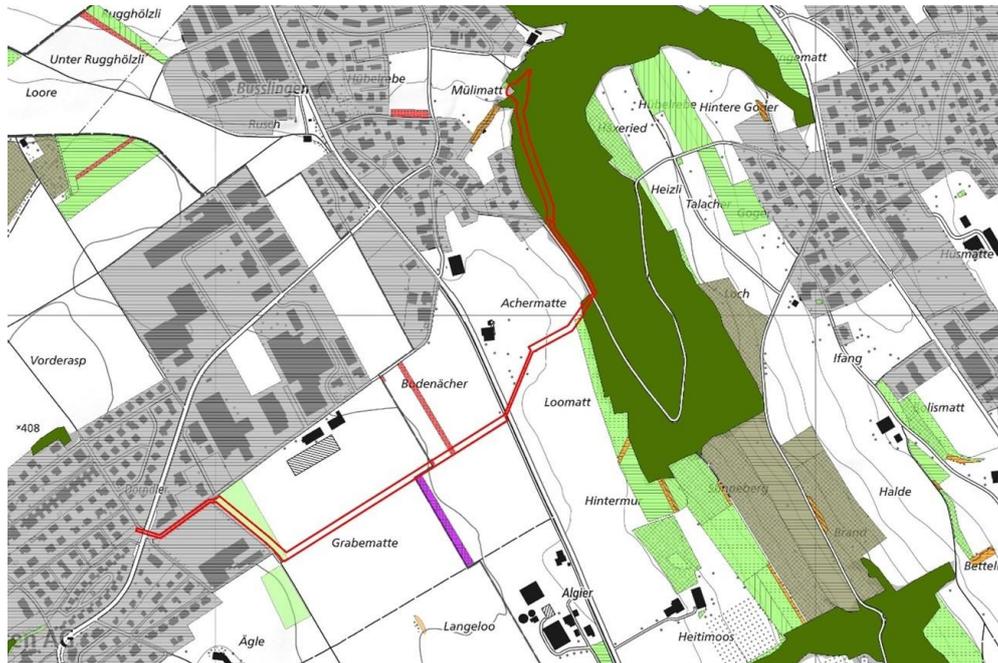
Abbildung 14 Biodiversitätsförderflächen mit Projektperimeter (rot eingezeichnet)

Die Biodiversität lebt von der Vernetzung diverser, spezieller Standorte. Im Planungsgebiet sind verschiedene, bisher isolierte Förderflächen im Programm „Labiola“ ausgeschieden. Mit der vorgesehenen Linienführung werden einige nun vernetzt und aufgewertet (Abbildung 14). Alle Gebiete sind nur am Rand betroffen und stellen so die Einbindung sicher, ohne dass substantielle Verluste entstehen. Der geöffnete Bach wird ein wesentliches, neues Element der Biodiversität. Wo entlang der Bachöffnung weitere Flächen geschaffen werden sollen, ist noch zu klären.

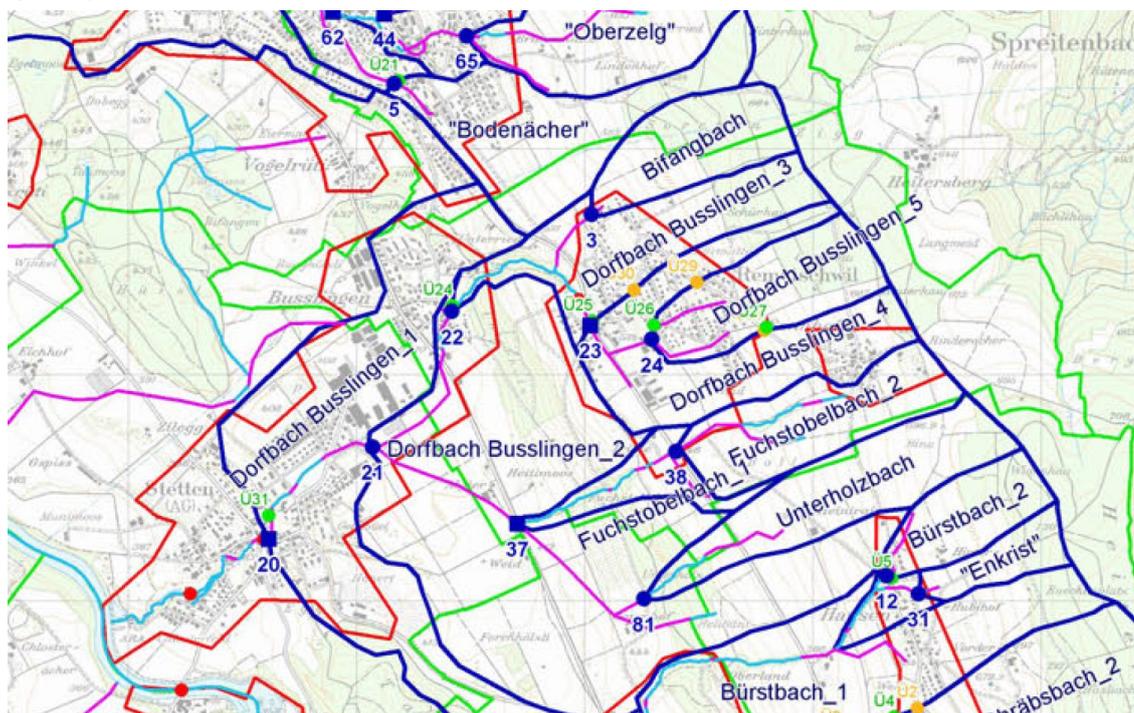
Abbildung 16 Teileinzugsgebiete (Ausschnitt aus Gefahrenkarte Hochzone)

Die Gefahrenkarte weist in den verschiedenen Einzugsgebieten Abflussmengen (Hochwasserspitzen) aus.

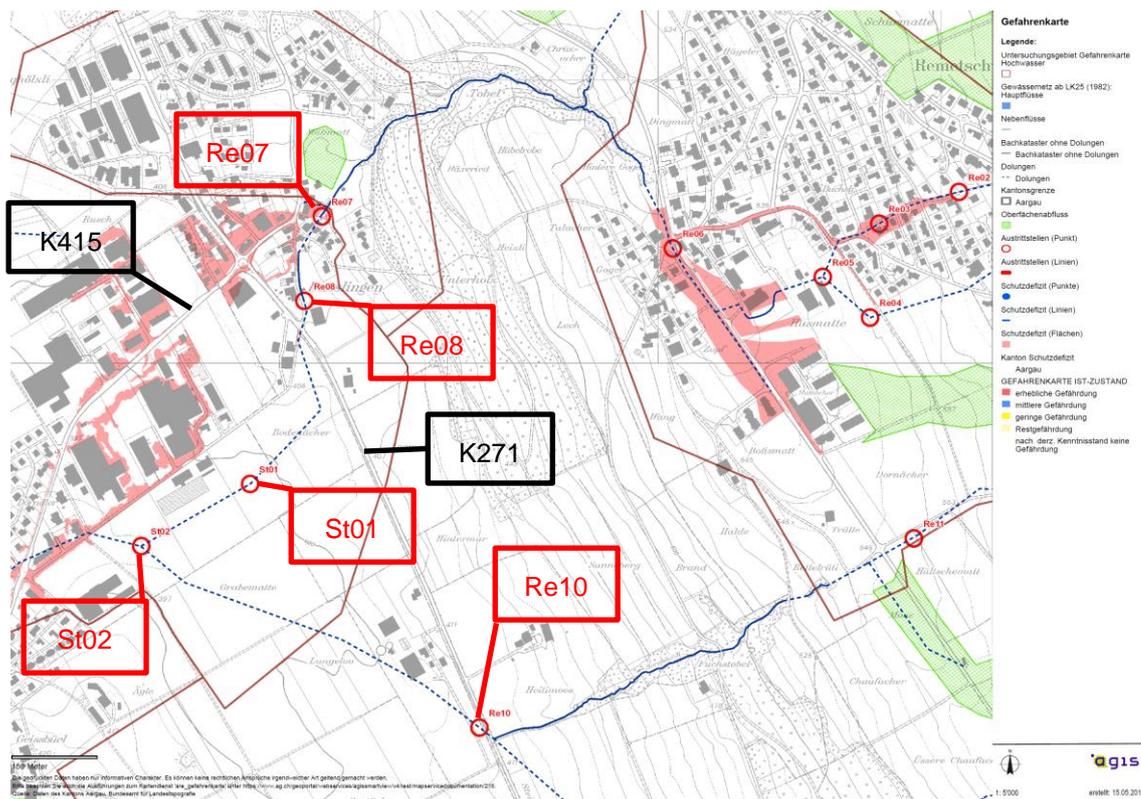
Abbildung 17 Schutzdefizite aus Gefahrenkarte Hochwasser Aargau

Der Dorfbach Busslingen weist an verschiedenen Orten Defizite auf, welche bei Hochwasserabflüssen zu Überflutungen führen. Die überfluteten Gebiete sind in der nachfolgenden Karte (Abbildung 17) rot eingefärbt und betreffen weite Teile des Dorfteils Busslingen. Beim Punkt Re07 wurde vor ca. 40 Jahren ein Geschiebesammler und ein Überlauf in die Kanalisation gebaut. Der Geschiebesammler erfordert Unterhalt und eine Notfallplanung. Das in die Kanalisation entlastete Bachwasser verursacht in den nachfolgenden Abwasserbauwerken Betriebsstörungen und Maschinenschäden. Für die Kantonsstrasse (K 271) beim Punkt Re10 besteht ein Projekt der Erweiterung der Unterquerung. Diese Massnahme wird in einem separaten Projekt ausgeführt.

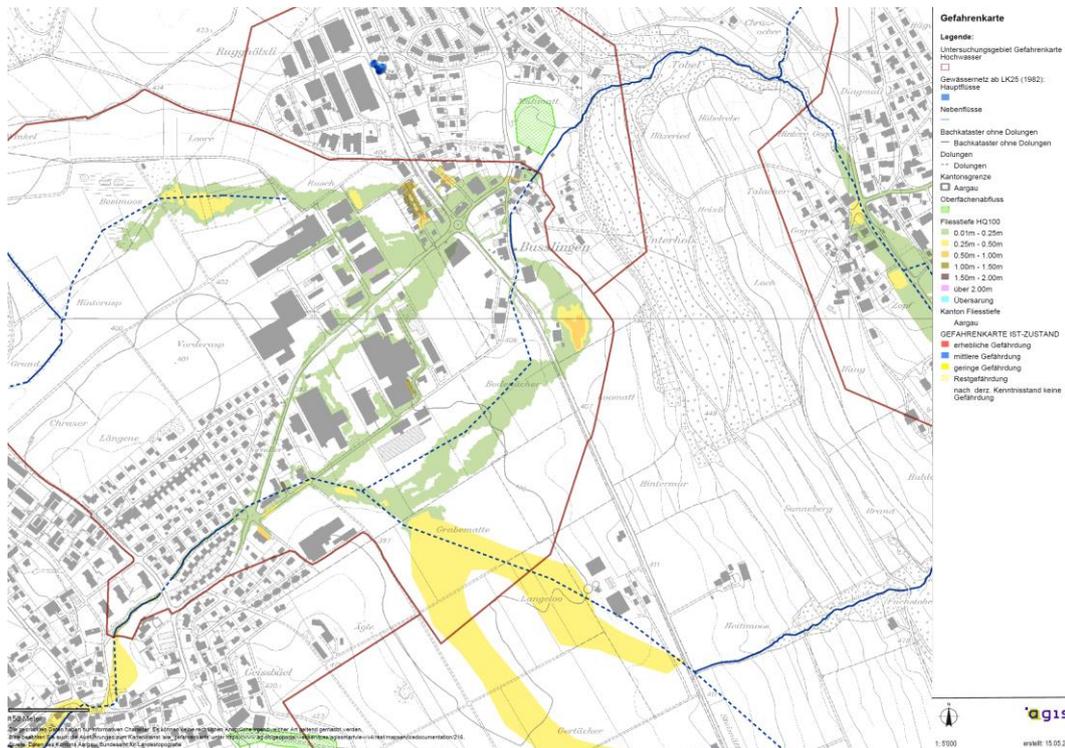
Abbildung 18 Fliesstiefen aus Gefahrenkarte Hochwasser Aargau

Die Fliesstiefen betragen 0-1.00m und sind in der untenstehenden Abbildung 18 eingetragen.

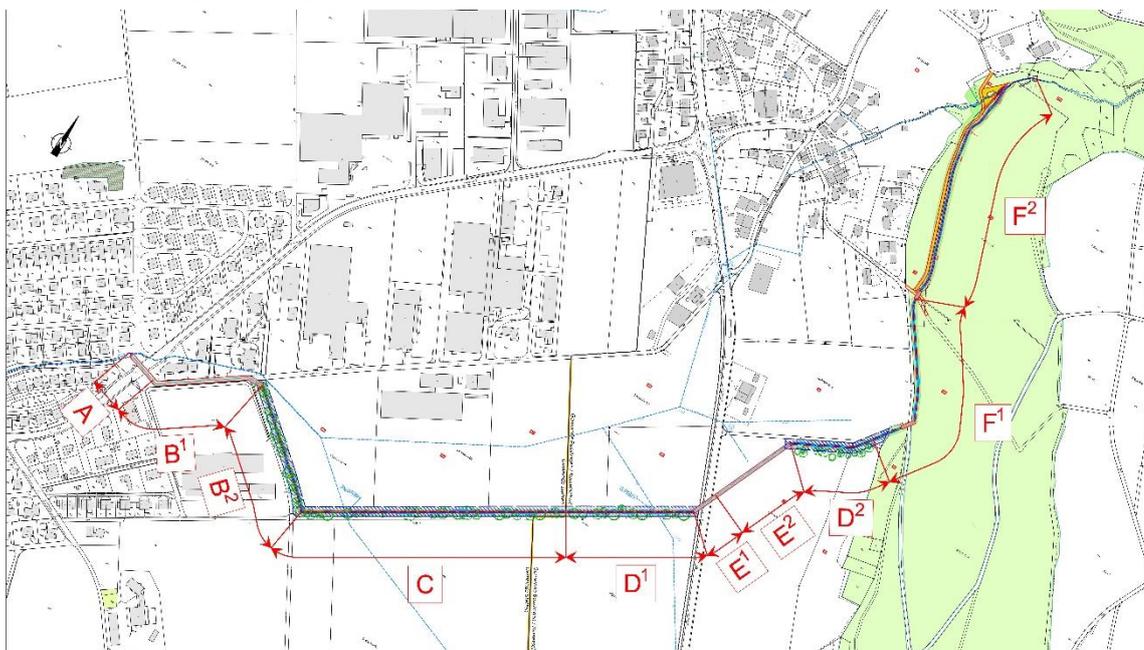
Abbildung 19 Teilabschnitte Dorfbach Busslingen

Das gesamte Projekt ist aus verschiedenen Gründen (Gemeinde, Einzugsgebiet, Durchlässe usw.) in nachfolgend dargestellte Abschnitte unterteilt (Abbildung 19).

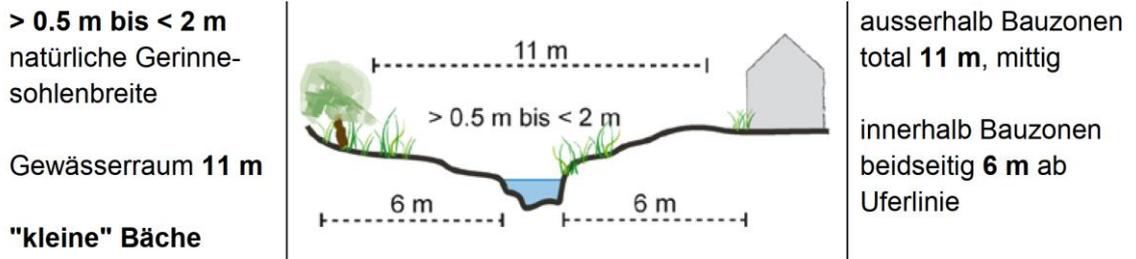
Abbildung 20 Ausschnitt aus Merkblatt „Gewässerraum“

Den oberirdischen Gewässern soll genügend Raum zur Verfügung gestellt werden, damit sie ihre natürlichen Funktionen übernehmen können. Der Gewässerraum beträgt für den Dorfbach Busslingen 11.00m und ist extensiv zu bewirtschaften. Landwirtschaftliche Intensivkulturen müssen den gesetzlichen Abstand von 6.00m ab dem Gewässerrand (Uferlinie) einhalten. Innerhalb dieses Streifens sind keinerlei Pflanzenschutzmittel erlaubt. In einem zusätzlichen Abstandsstreifen von 3.00m ab dem Gewässerrand ist das Ausbringen von Dünger verboten. Dieser Pufferstreifen liegt gemäss Merkblatt innerhalb des Gewässerraumes von 11.00m (Abbildung 20).

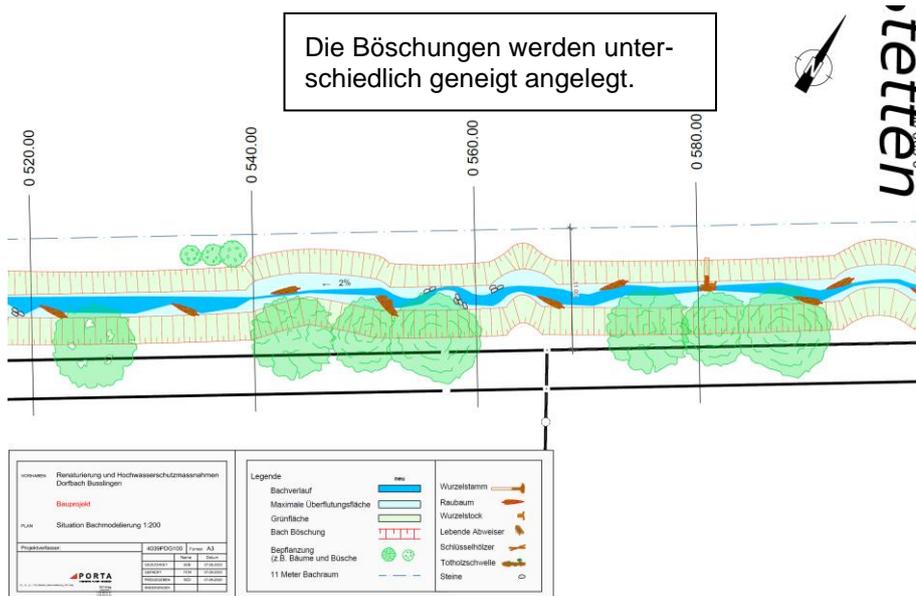
Abbildung 21 Detaillierter Ausschnitt aus gestaltetem Bach

Die Bäche werden so gestaltet, dass das Bachwasser nicht innerhalb des Bachbettes versickert. Die vorhandenen Drainageleitungen deuten darauf hin, dass der Untergrund schlecht durchlässig ist. Ein typischer Bachquerschnitt ist im Kapitel 4.2 (Abbildung 30) dargestellt

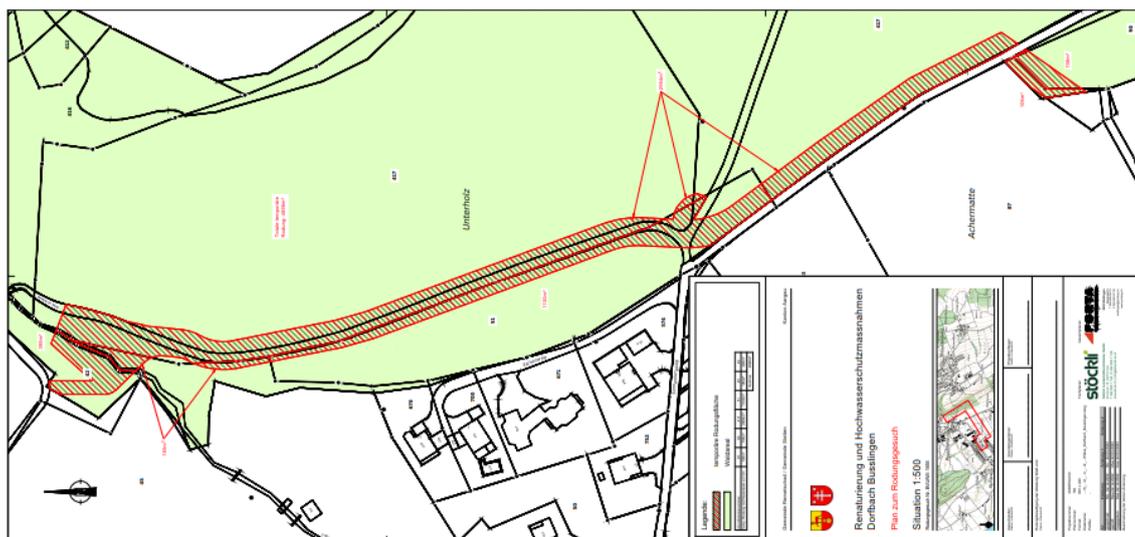
Abbildung 22 Rodungsfläche gemäss Rodungsplan

Am 26.10.2022 und am 13.02.2023 fanden weitere Begehungen mit Vertretern von Kreisforstamt, Forstbetrieb, WaldAargau und Gemeinde statt. Der geplante Waldabtausch von Privatparzellen (42, 45 und 51) mit Flächen von Parz. 417 und 406 der Ortsbürgergemeinde wurde gutgeheissen und so mit den privaten Grundeigentümern und der Ortsbürgergemeinde besprochen. Der Waldrand auf Parz. 45 und 51 soll nach der temporären Rodung im Bereich der Rodungsflächen vorzeitig genutzt und als aufgelichteter Waldrand ökologisch aufgewertet werden.

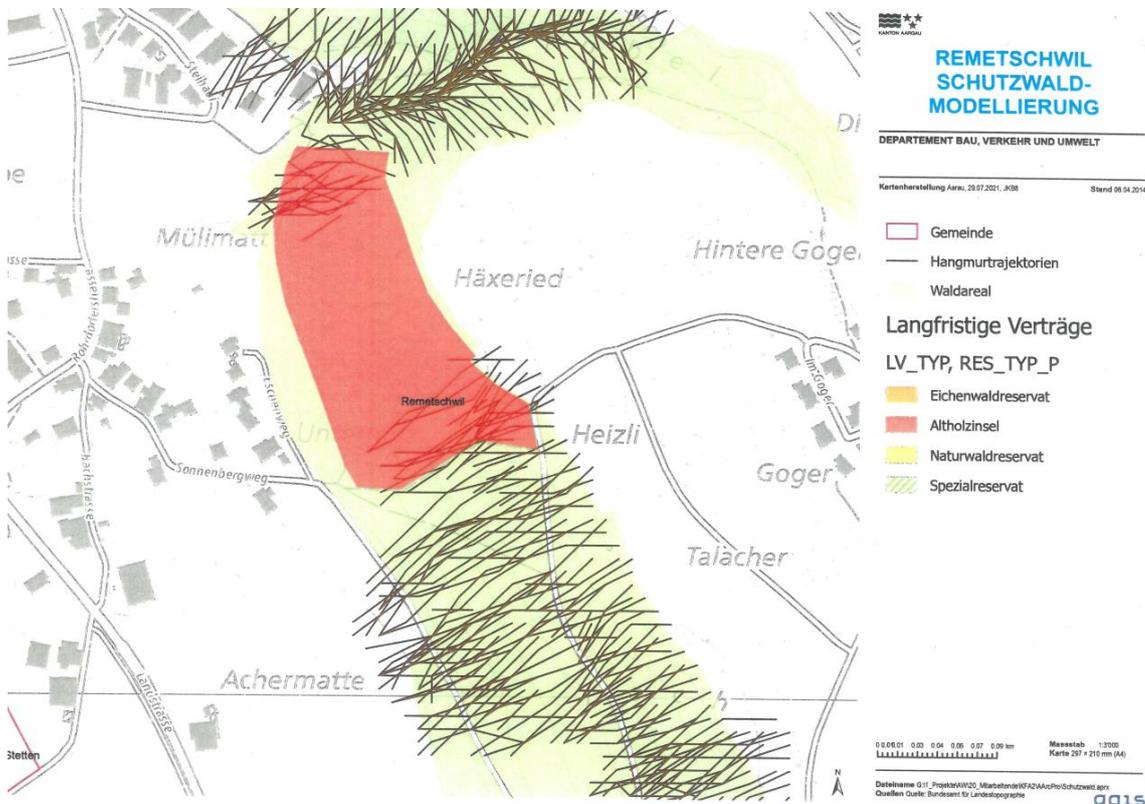
Abbildung 23 Schutzwaldmodellierung mit Hangmurtrajektorien

standortgerechter Vegetation werden die neuen Böschungen durch die Wurzeln stabilisiert. Aktiv bepflanzte Böden entwickeln auch im Wald schneller eine stabile und schützende Vegetationsdecke.

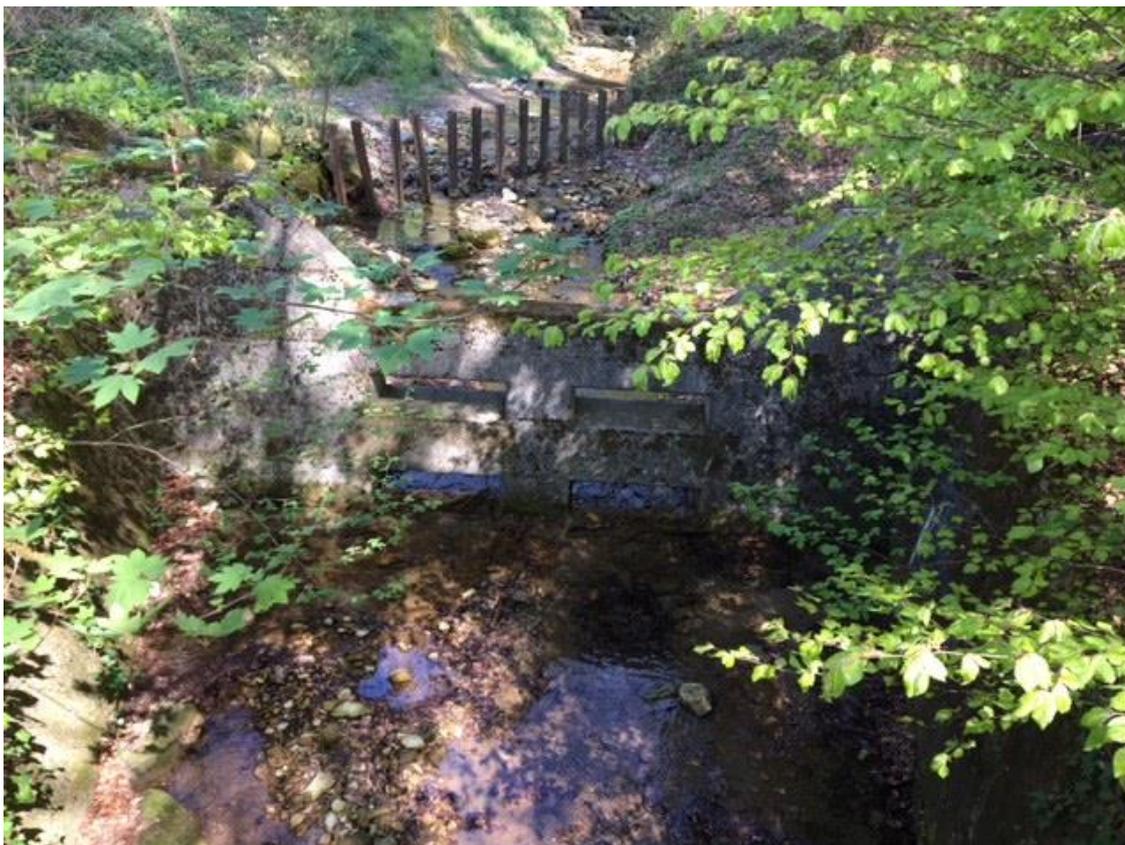
Abbildung 24 Talsperre am Dorfbach Busslingen oberhalb Projektbeginn

Bei einem Hochwasserereignis wird die Talsperre überströmt.

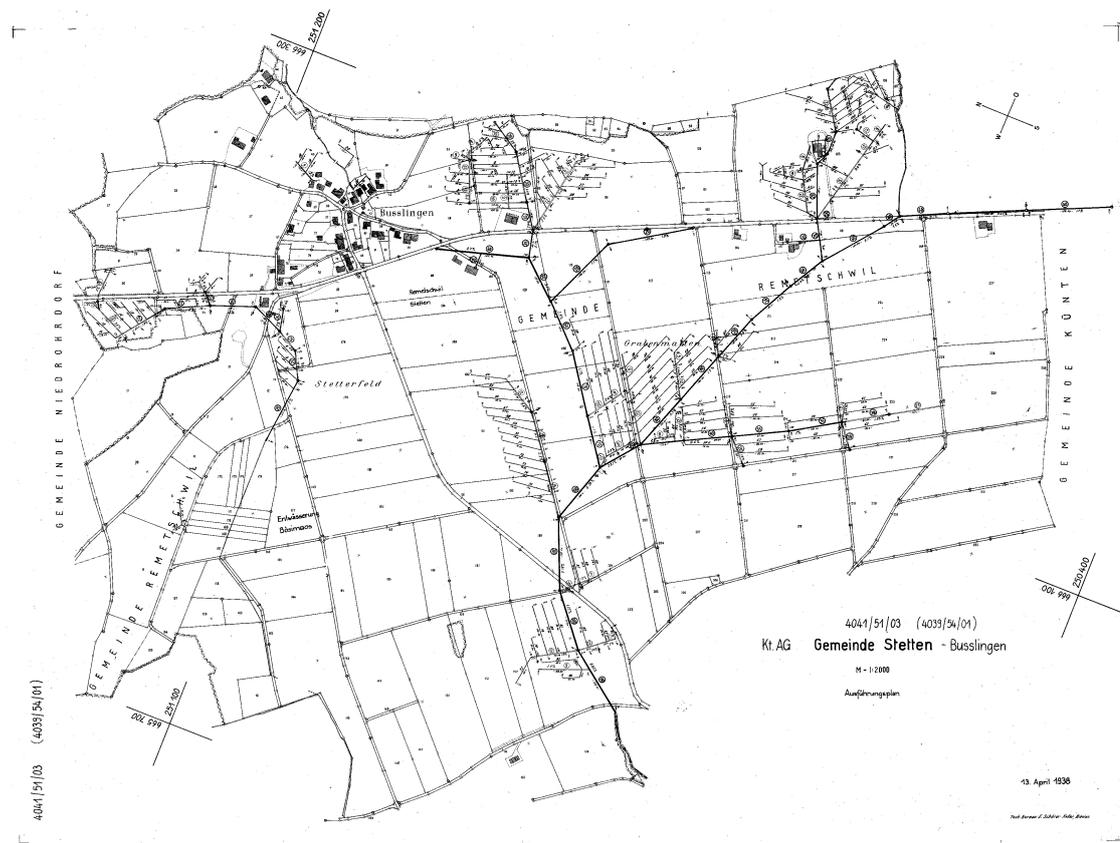
Abbildung 25 Drainageleitungen

Der eingedolte Dorfbach dient den Entwässerungsanlagen im Meliorationsgebiet als Vorflut. Die Leitung mutiert nach dem Neubau des Baches zur Sauberwasserleitung der Gemeinden. Im Bereich des neu geöffneten Baches werden möglichst alle bestehenden Sicker- und Drainageleitungen an den neuen Bachlauf angeschlossen (Abbildung 25). Durch die Bauarbeiten tangierte Leitungen werden auf ihre Funktionsfähigkeit geprüft und allenfalls nötige Instandstellungsmassnahmen werden nach Bedarf durchgeführt. Einzelne bestehende Drainageleitungen werden durch den neuen Bachlauf ersetzt. Das angrenzende Kulturland kann sich dann natürlich entwässern.

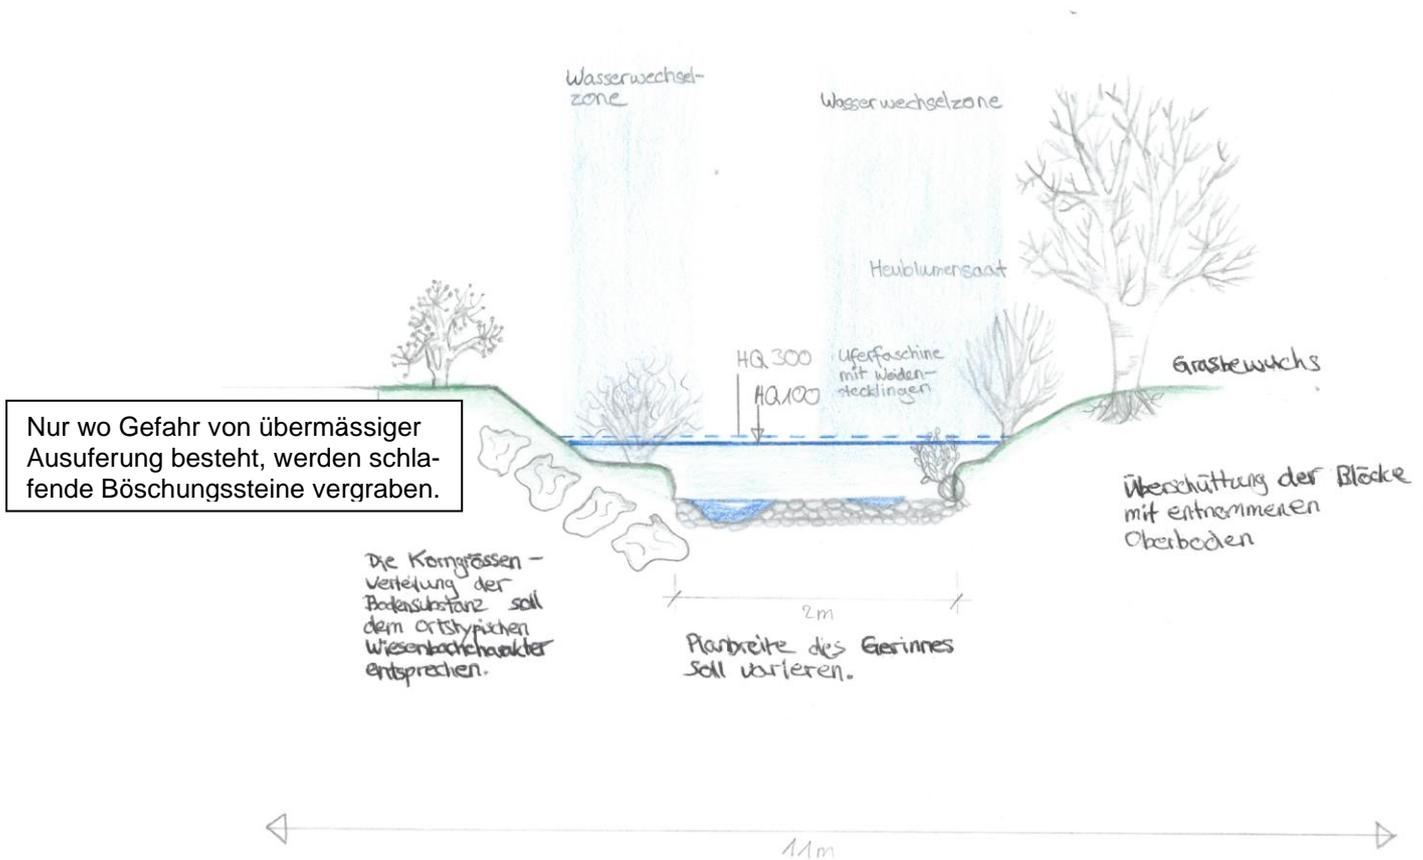
Abbildung 29 Typischer Bachquerschnitt

Das Aushubmaterial wird abgeführt. Der Ober- und soweit möglich auch der Unterboden werden im Profil seitlich vom neuen Wasserlauf angelegt. Längstransporte erfolgen bodenschonend im Bereich des neuen Bachlaufes.

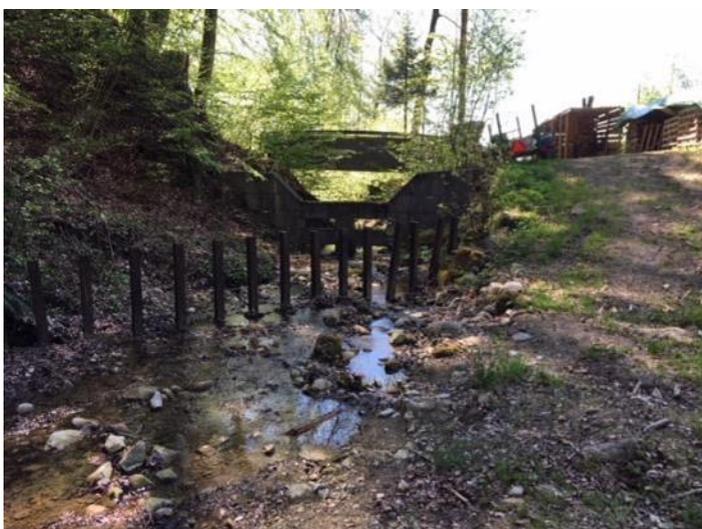
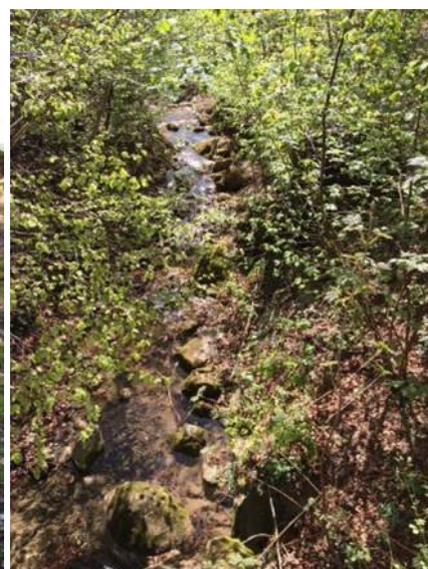
Abbildung 31 Talsperre am Tobelausgang mit Wartungszufahrt

Im Tobelausgang oberhalb der Fussgängerbrücke befinden sich ein Grobrechen in Form von in das Bachbett gerammten Eisenbahnschwellen, sowie eine massive Talsperre mit 4 Dosieröffnungen für Wassermengen bis HQ₃₀ und einer Überfallkante (vergl. Abb. 25 und 32). Der Grobrechen ist auch für schwere Maschinen gut zugänglich und bei Extremereignissen stehen Schadenbegrenzungsequipen im Einsatz. So kann gewährleistet werden, dass im Unterlauf nicht Teile von Bäumen und grobes Geschiebe zu Verkläuerungen von Durchlässen führen.

Nach den Berechnungen in der Gefahrenkarte Hochwasser kann bei Ereignissen grösser HQ₁₀₀ eine Übersarung in Folge von Geschiebetrieb nicht ausgeschlossen werden. Deshalb sieht das Projekt im bestehenden Bachtobel die Schaffung eines natürlichen Sammlers vor. Dies kann einfach erreicht werden, indem am Waldrand ein Damm mit Aushubmaterial des neuen Bachlaufes geschüttet wird. Die rechte Böschung ist so ausgebildet, dass sie bei einer Übersarung keinen Schaden nimmt. Je nach Lage des Dammes ergibt sich ein Auffangvolumen von 150 – 500m³. Die Dammkrone liegt auf einer Höhe, die sicherstellt, dass das Wasser im neuen Bachbett abfließt. Das Auffangbecken kann sich über auf verschiedenen Höhen angeordneten Leitungen kontinuierlich wieder in das alte Bachgerinne entleeren. Das Geschiebe kann dann dem Sammler entnommen werden.

Der natürliche Geschiebesammler im Wald ist auch ein ökologisch wertvolles Biotop. Er erlaubt den Abbruch des bestehenden Kiessammlers (Re07) im Zusammenhang mit der Aufhebung der Bachtentlastung in den Abwasserkanal.

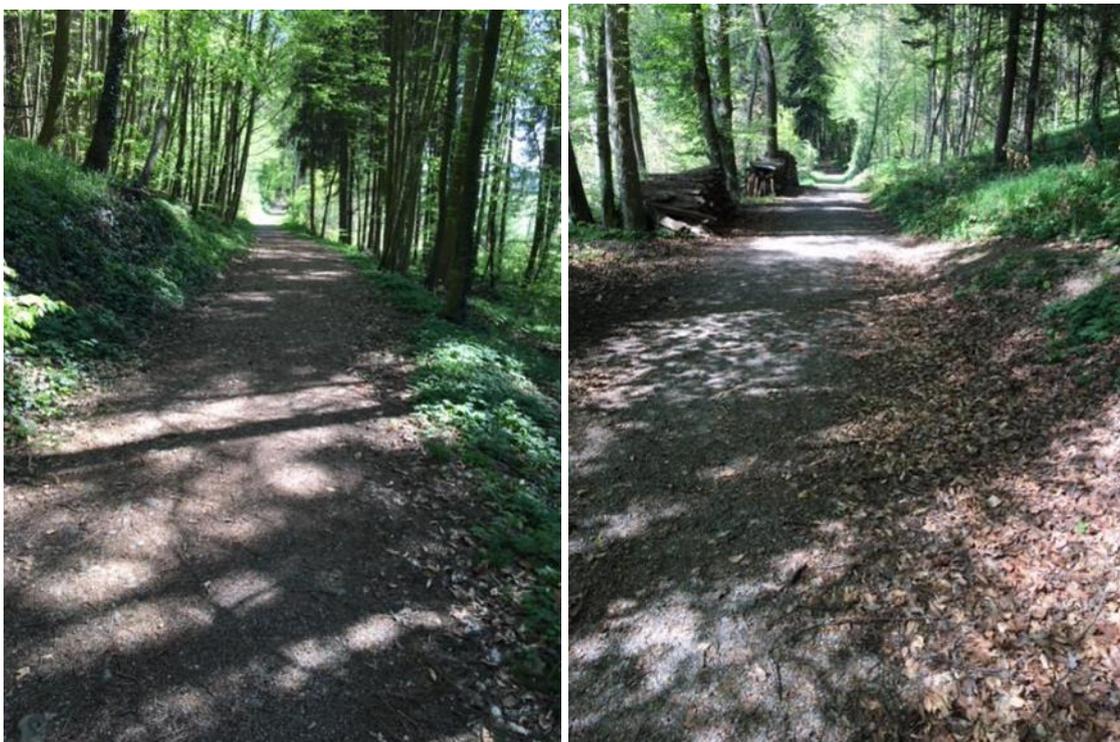
Abbildung 33 Linienführung im Waldweg
linkes Foto in Fließrichtung

Die neue Linienführung verläuft innerhalb des Waldes bis zum Durchlass NW 1'600mm unter dem Waldweg nach Remetschwil bei Hm 1'150.00 auf dem bestehenden Waldweg (Abb. 34). Mit drei weiteren Holzschwellen und einer kleinen Blockrampe wird vor dem Waldwegdurchlass der Bach soweit wie notwendig abgesenkt. Auch der nachfolgende Durchlass gleicher Grösse weist eine bekieste Sohle von 1.00m auf.
