Gemeinden Remetschwil und Stetten

Renaturierung und Hochwasserschutzmassnahmen **Dorfbach Busslingen**

Bauprojekt

Technischer Bericht

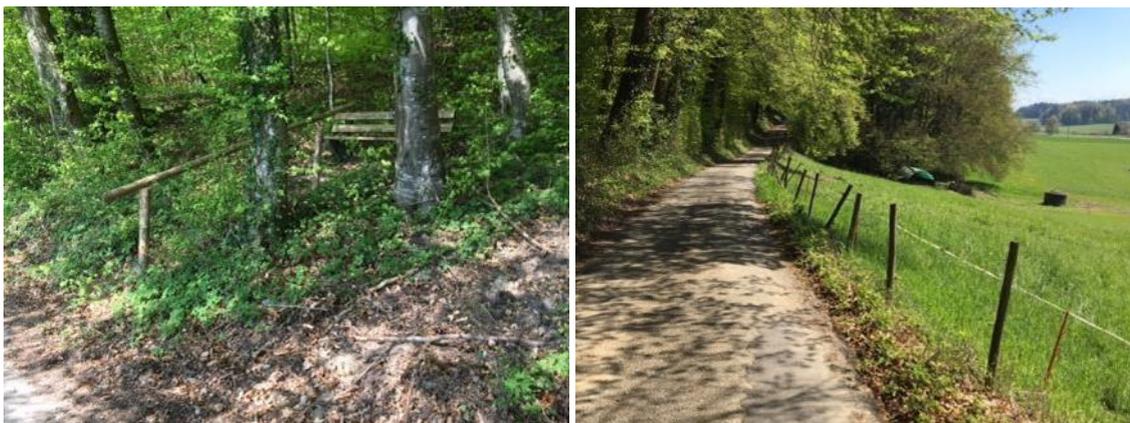
Abbildung 34 Linienführung am Waldrand

Der Waldrand (Abbildung 34) wird neu gestaltet.

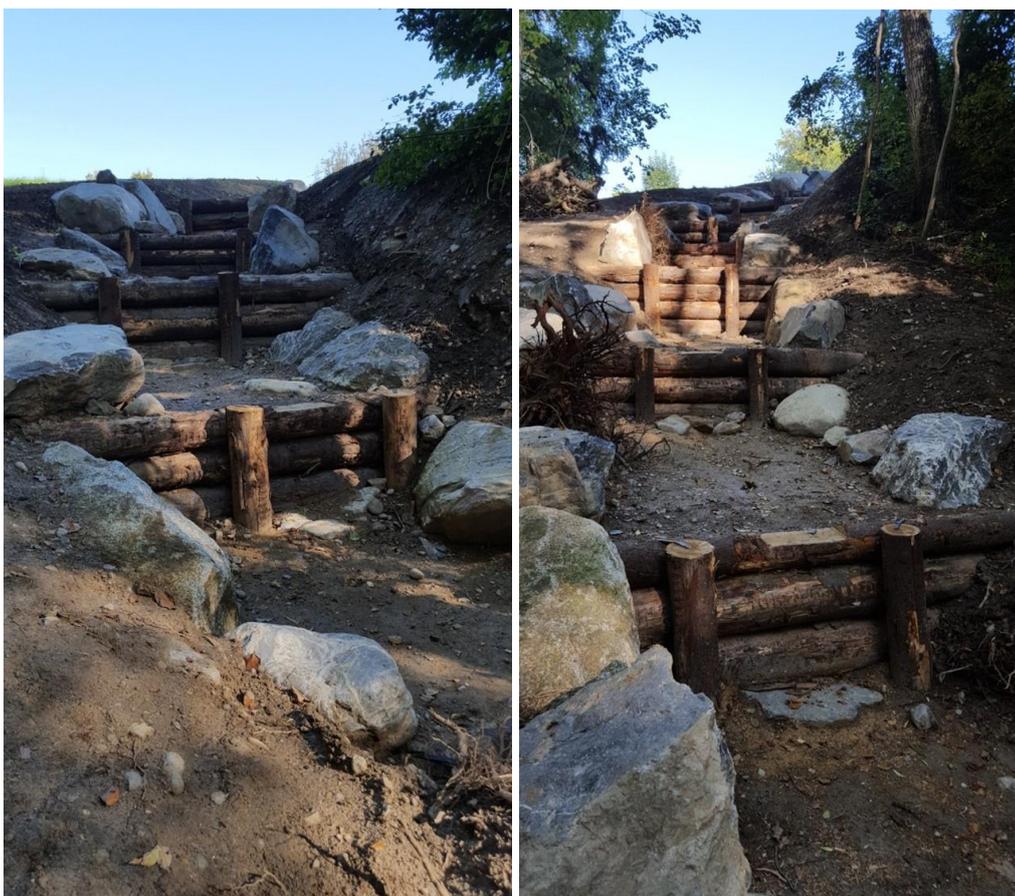
Abbildung 35 Beispielfotos vom Bifangbach (im Oberlauf des Dorfbaches)

28 Stufen von ca. 0.30 – 0.50m Höhe sind mit Blocksteinen gesichert. Plattige Natursteine dienen dem seitlichen Kolkenschutz nach dem Absturz.

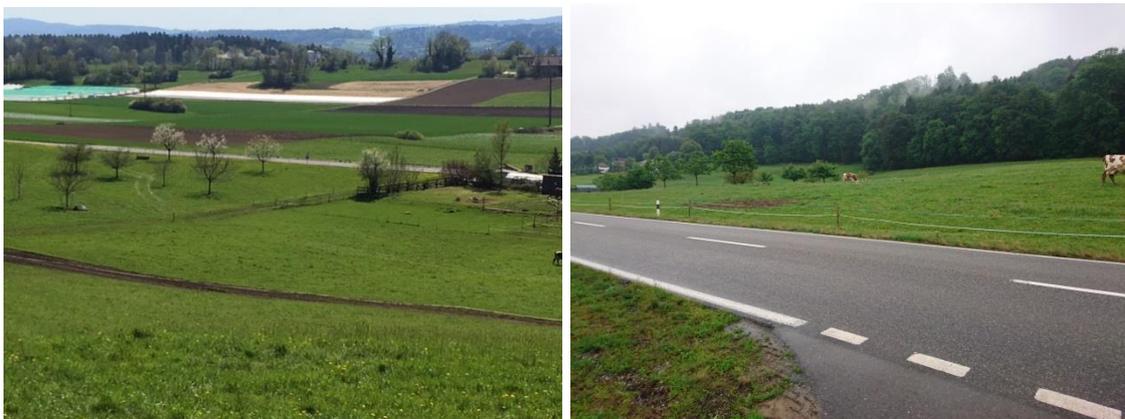
Abbildung 36 Vorhandene Vernässung vor der K271

Das linke Bild der Abbildung 36 ist von hangabwärts, das rechte Bild von hangaufwärts aufgenommen. Im erhöhten Bereich der Hochstamm bäume muss der Bach eingedolt werden.

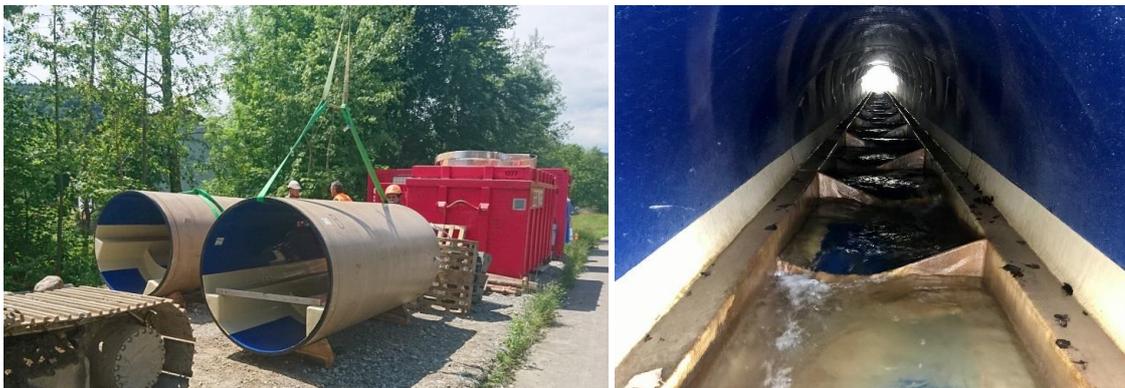
Abbildung 37 Beispielfotos vom Obersiggingerbach in Untersiggenthal

Die Beispielfotos des Obersiggingerbachs in Untersiggenthal zeigen ein kleineres Rohr NW 1'200mm (Abbildung 37) mit seitlich angeordneten Banketten für die Kleintierwanderung. Der Obersiggingerbach musste für Fische und Kleintiere gängig sein.

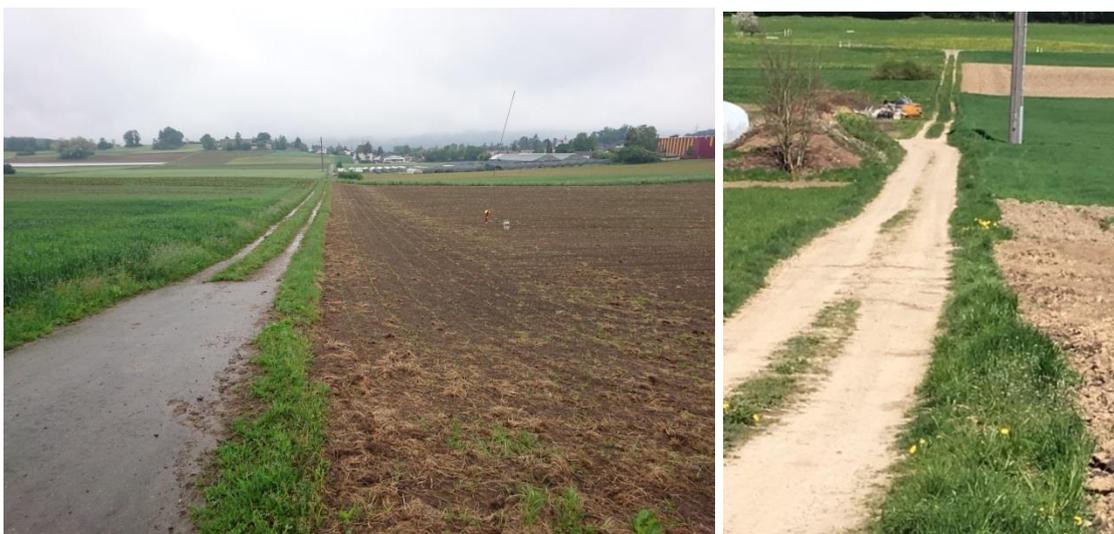
Abbildung 38 Der neue Bach rechts (Foto von oben), resp. Links vom Feldweg (von unten)

Unterhalb der K271 ab Hm 740.00 überwindet der Dorfbach auf 200m mit einigen Schwellen 6.00m Höhendifferenz, was einem mittleren Gefälle von 3.5% entspricht. Zwischen den Schwellen beträgt das Längsgefälle generell 2%. Auf der linken Seite befindet sich ein Feldweg. Ab Hm 400.00 beträgt das Gefälle 0.5% und auf der rechten Seite ist die Böschung eher wieder etwas tiefer, sodass eine allfällige Übersarung auf dieser Seite ins Kulturland erfolgt (Abbildung 38). Bei Hm 360.00 mündet der eingedolte Fuchstobelbach ein.

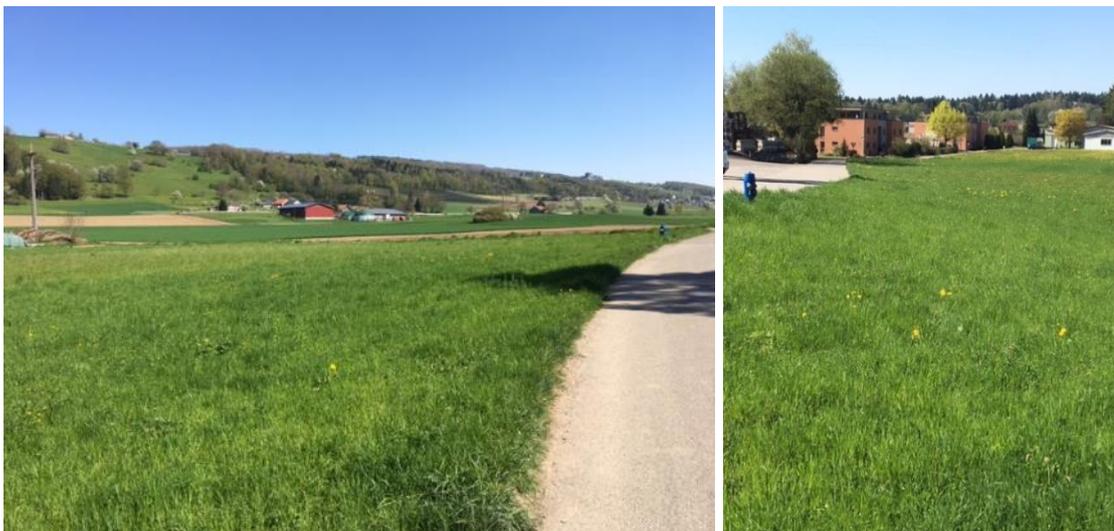
Abbildung 39 Das Grundstück Parzelle 198 (Blick nach oben, resp. Nach unten)

Nach der Vereinigung bei Hm 360.00 beträgt das Gefälle 0.5% und auf der rechten Seite ist die Böschung eher wieder etwas tiefer, sodass das Bachwasser der allfälligen Übersarung wieder ins Bachbett zurückfliesst. Der Bach verläuft entlang der Vulkanstrasse. Auf der rechten Seite des Baches besteht heute schon eine extensiv genutzte Wiese. Diese bleibt erhalten. Der Durchlass in der Grabenmattstrasse (Teilabschnitt B1) wird für ein HQ_{100} dimensioniert, weil der vorhandene Dorfbach Stetten im Anschlusspunkt auch nicht mehr Wasser aufnehmen kann. Bei einem Extremereignis staut sich das überschüssige Wasser auf der Parzelle 198 und wird danach dosiert abgeleitet (Abbildung 39).

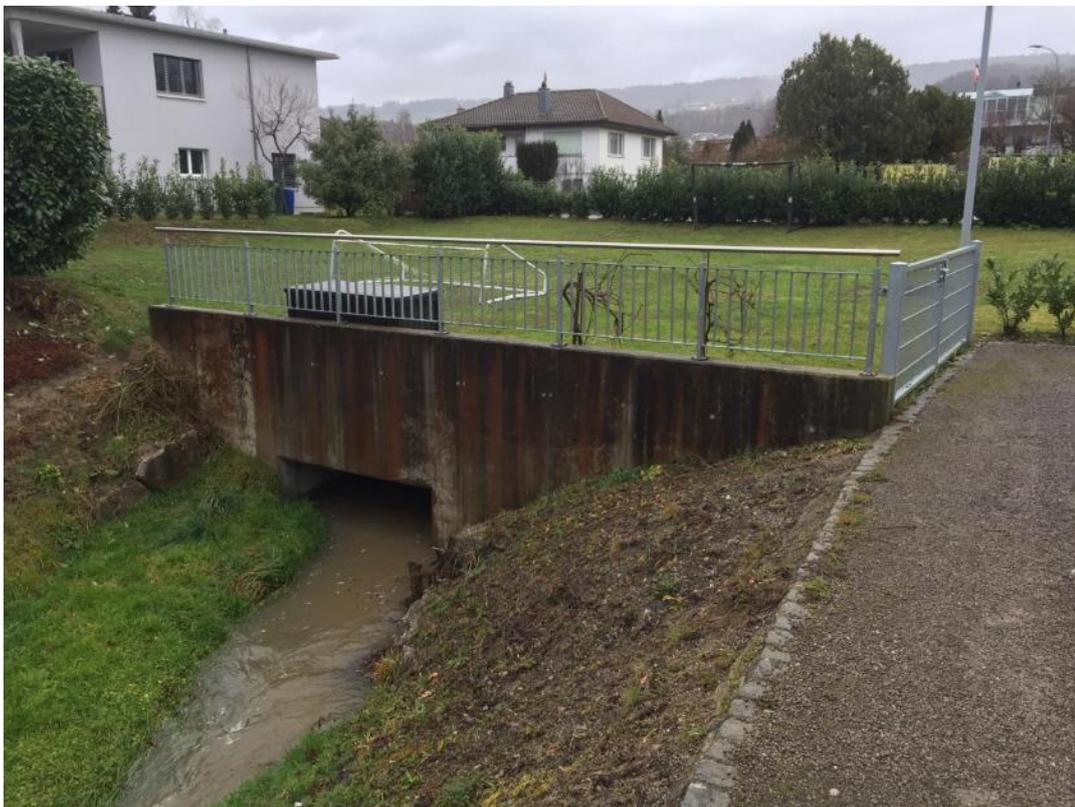
Abbildung 40 Der Dorfbach Stetten nach dem Anschlusspunkt

Ab Hm 165.00 fliesst das Wasser in einem begehbaren Rohr NW 2'000mm unter der Grabenmattstrasse (Teilabschnitt B1) und der K415 (Teilabschnitt A, B-7230) zum Dorfbach Stetten (Abbildung 40). Die Abteilung Tiefbau des Kantons Aargau wird den Durchlass im Teilabschnitt A von Hm 00.00 bis Hm 40.00 finanzieren.

Das Profil kann die Wassermenge eines HQ₁₀₀-Ereignisses aufnehmen, wie dies auch der Dorfbach Stetten macht. Das Gefälle beträgt 1.0%. Die mittlere Fliessgeschwindigkeit von ca. 4.90m/s stellt auch hier sicher, dass nicht zu viele Sedimente abgelagert werden. Die natürliche Kiessohle ist auch im Durchlass durchgehend. Das Ausschwemmen der Kiessohle wird durch Sohleneinbauten verhindert. Einlaufseitig fliesst das Wasser um mindestens die Energiehöhendifferenz von 0.80m über eine Blockrampe ins Profil. Der Durchlass ist weisst eine rund 1.20m breite, bekieste Sohle auf und ist für Fische und Kleintiere durchgängig.

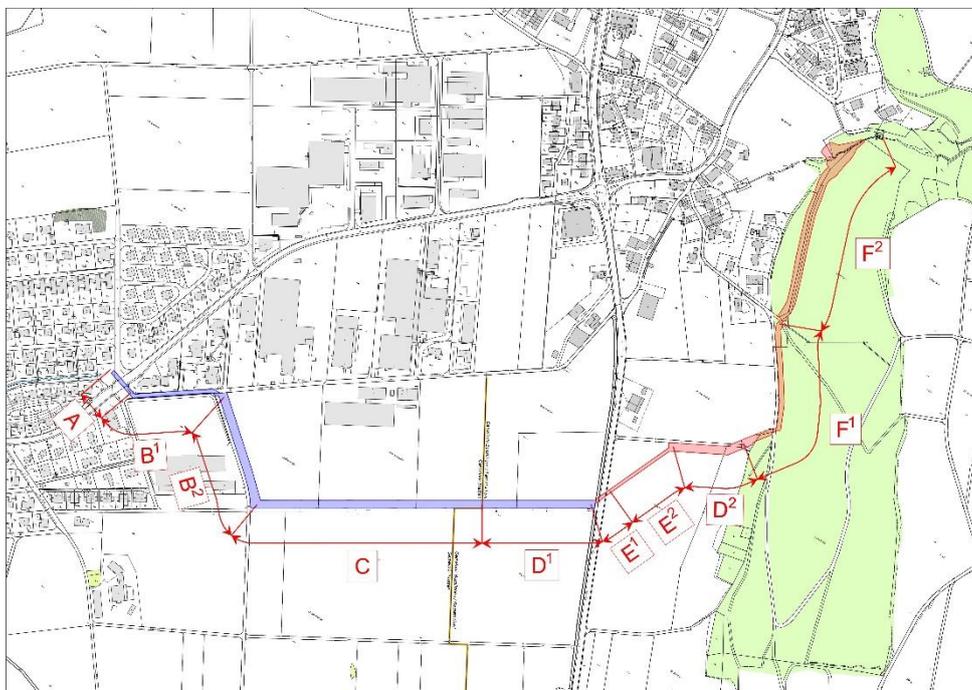
Abbildung 41 Übersicht Abschnitte Hochwasserschutz (rot) und Revitalisierung (blau).

In nachfolgender Grafik sind die Abschnitte Hochwasserschutz und Revitalisierung dargestellt.

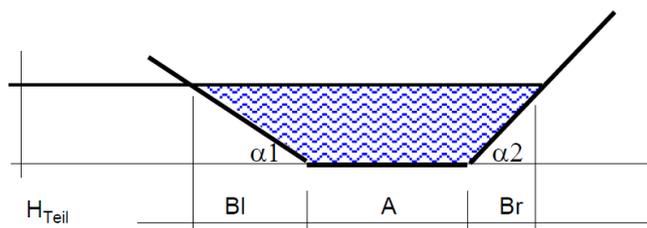
EHQ = 18.58m³/s

Abk.	Einheit	QP1	QP2	QP3	QP4	QP5
Dimensionierung		HQ30 6.42m ³ /s	HQ100 9.29m ³ /s	HQ300 13.0m ³ /s	EHQ 18.58m ³ /s

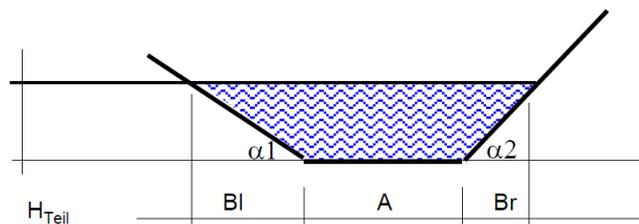
Teilabschnitte C
EHQ = 12.58m³/s

Abk.	Einheit	QP1	QP2	QP3	QP4	QP5
Dimensionierung		HQ30 4.25m ³ /s	HQ100 6.29m ³ /s	HQ300 8.98m ³ /s	EHQ 12.58m ³ /s

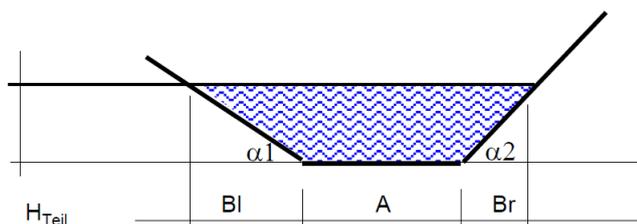
EHQ = 12.58m³/s

Abk.	Einheit	QP1	QP2	QP3	QP4	QP5
Dimensionierung		HQ30 4.25m ³ /s	HQ100 6.29m ³ /s	HQ300 8.98m ³ /s	EHQ 12.58m ³ /s

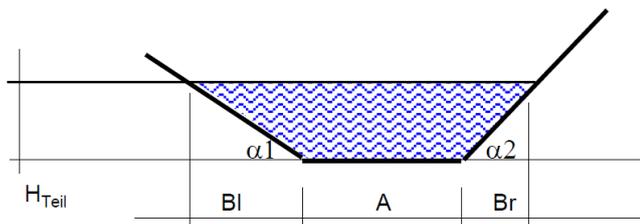
Hydraulik nach Strickler

Abk.	Einheit	QP1	QP2	QP3	QP4	QP5
Dimensionierung		HQ30 3.76m ³ /s	HQ100 5.57m ³ /s	HQ300 7.95m ³ /s	EHQ 11.14m ³ /s	HQ300 7.95m ³ /s
